## DOCUMENTO DI VALUTAZIONE DEL RISCHIO CENSIMENTO E VALUTAZIONE DELLO STATO DEI MATERIALI CONTENENTI AMIANTO

### PROGRAMMA DI CONTROLLO E MANUTENZIONE

**OGGETTO:** Relazione tecnica  
appartamento prop. A.T.E.R.  
Sito in via Cilea, 2 – Abano Terme (PD)  
Codice unità A0000A00100150001 piano primo

| DATA: | 11.06.2026 |

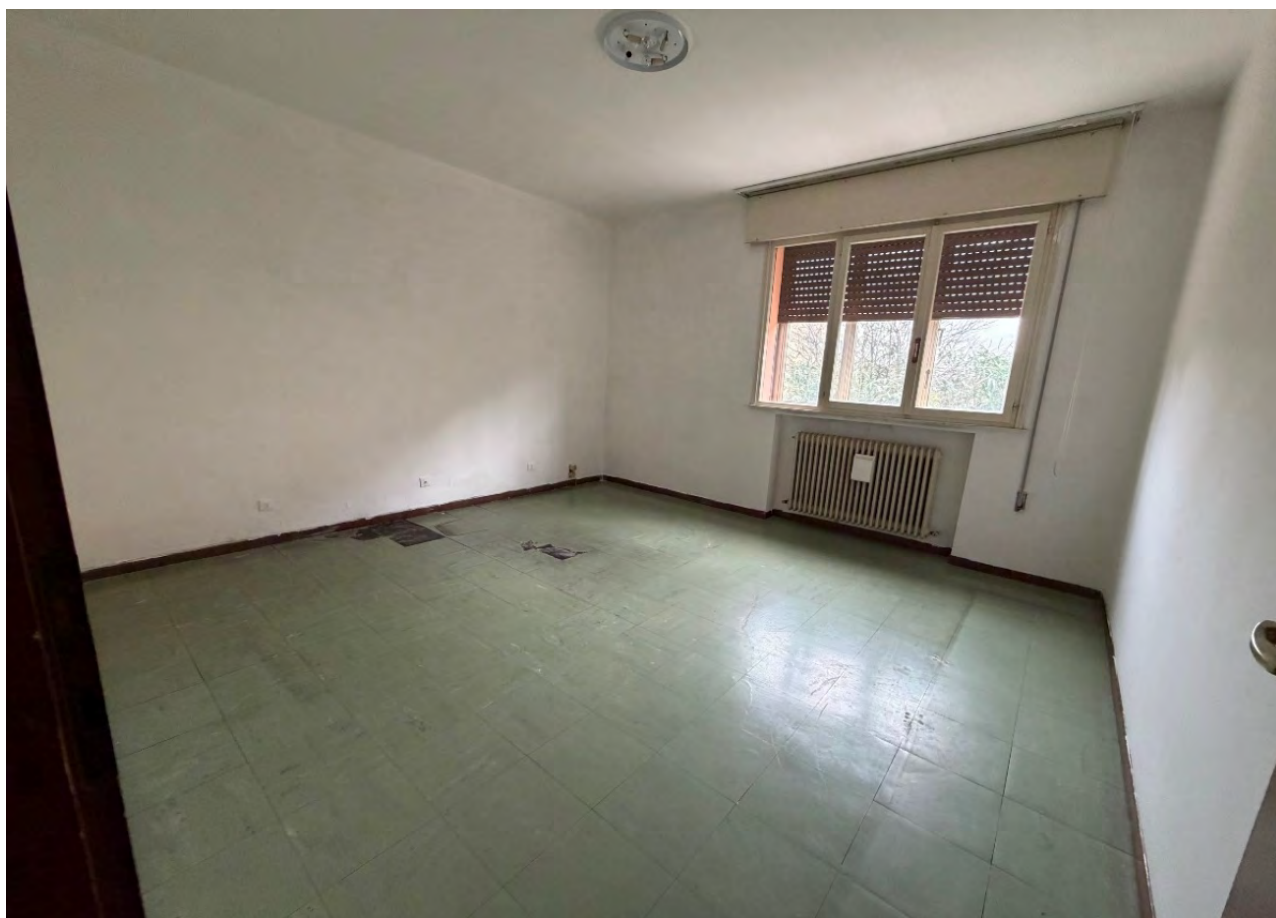
Foto 1- vista pavimento in mattonelle viniliche colore verde - camera lato nord-est

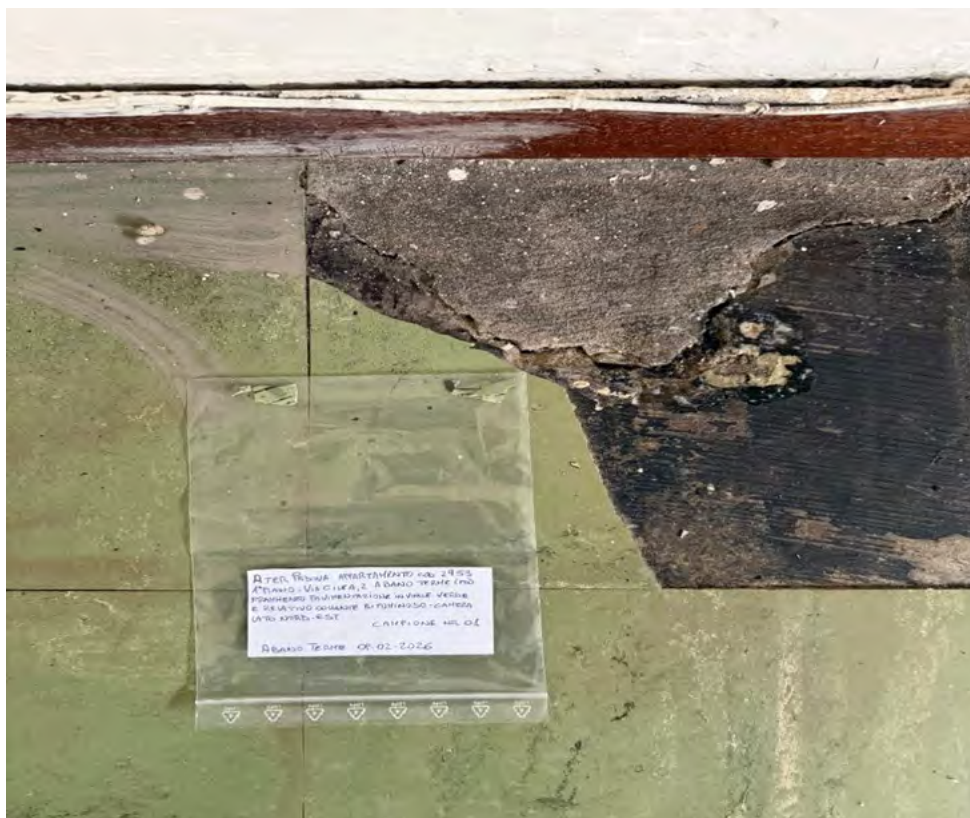
Foto 2 - campione 01 pavimentazione in vinile colore verde e collante bituminoso - camera lato nord-est

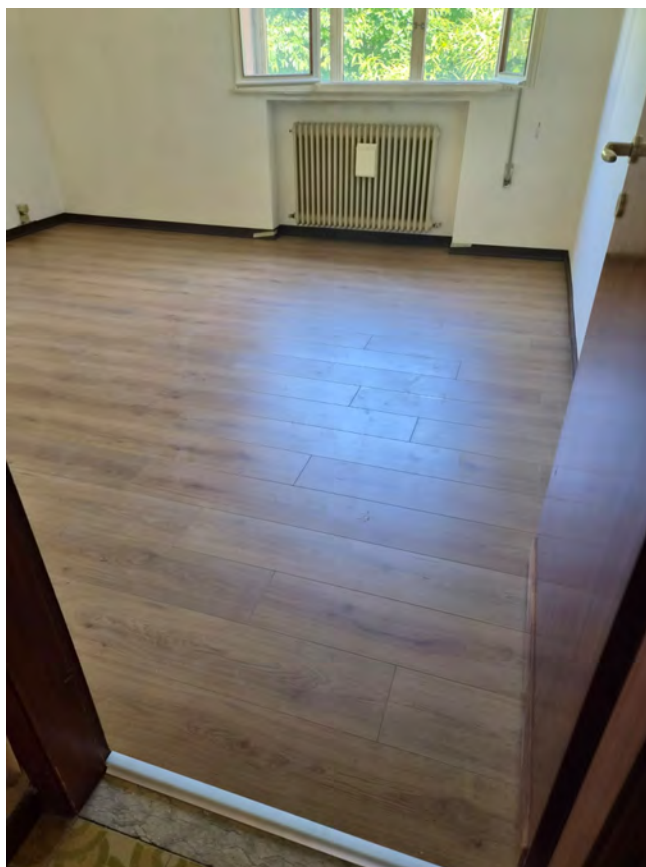
Foto 3 - vista pavimentazione camera lato nord-est dopo il confinamento

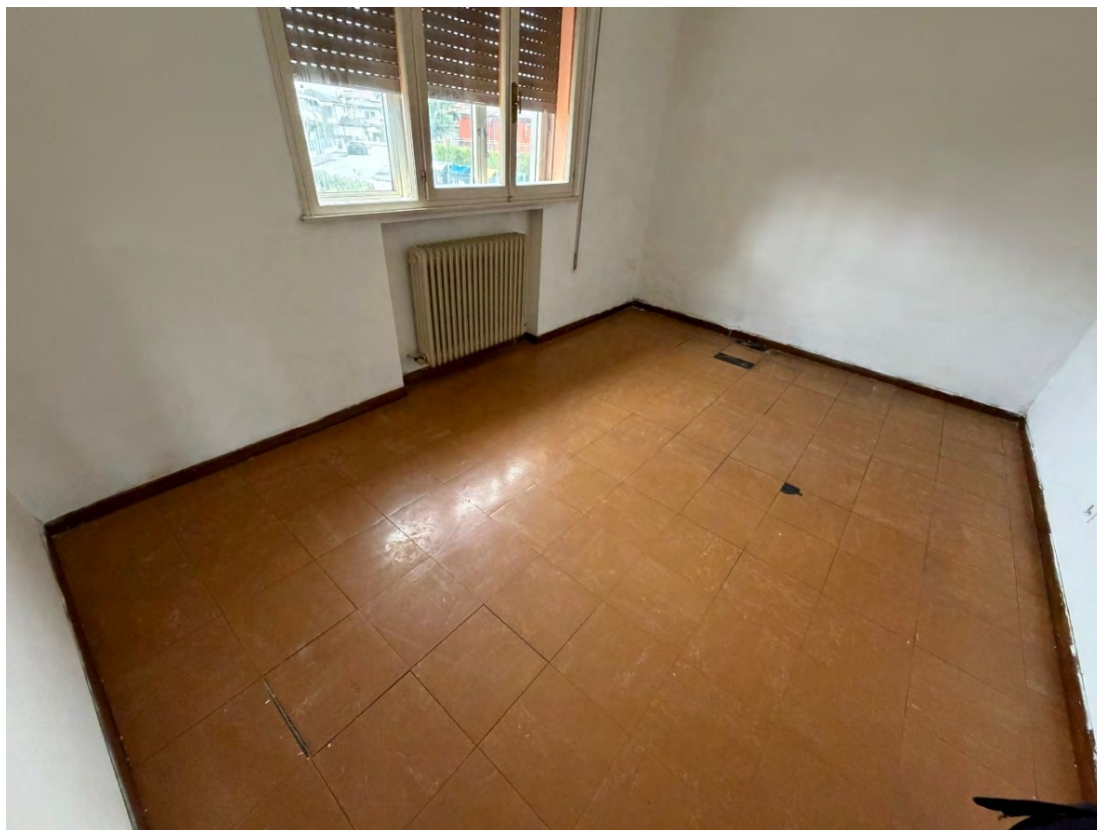
Foto 4 - vista pavimento in mattonelle viniliche colore nocciola – camera lato nord-ovest

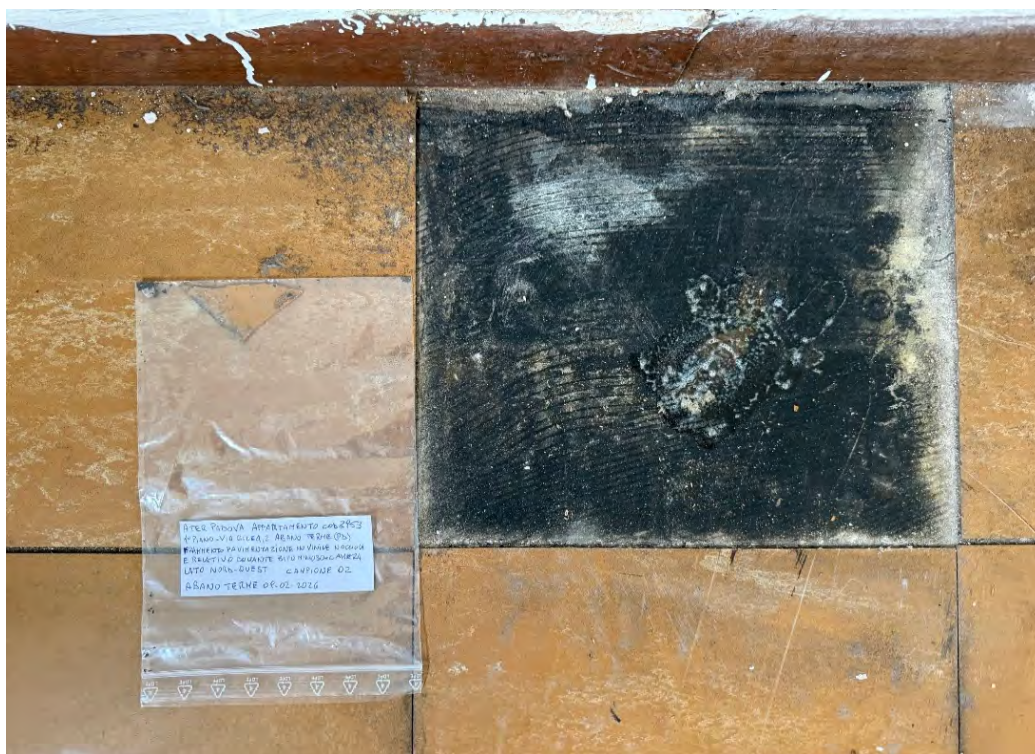
Foto 5 - campione 02 pavimentazione in vinile colore nocciola e collante bituminoso - camera lato nord-ovest

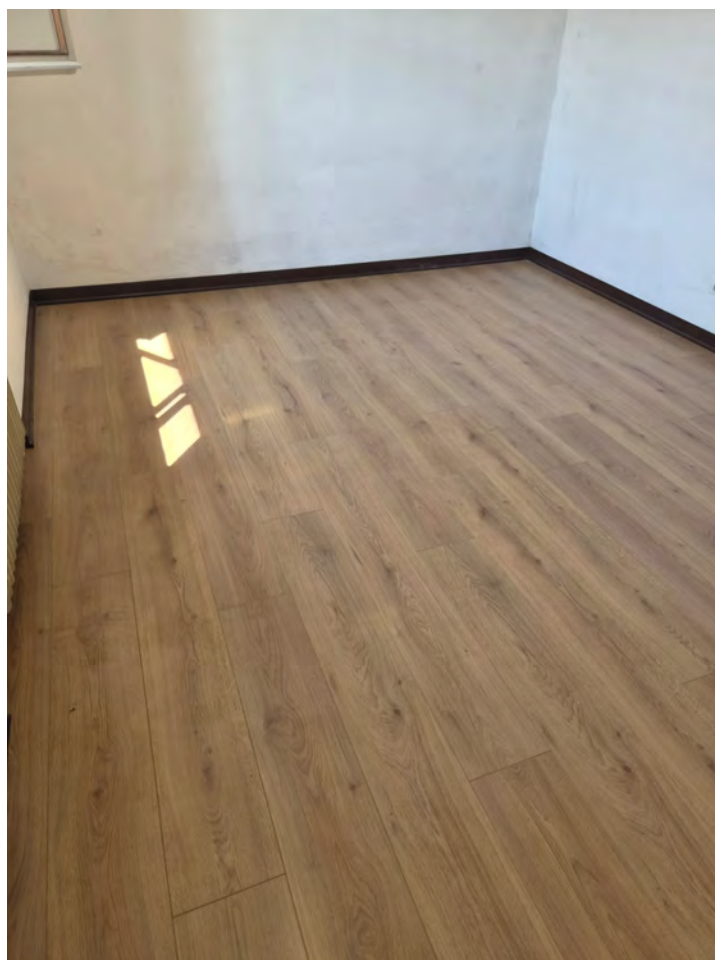
Foto 6 - vista pavimentazione camera lato nord-ovest dopo il confinamento

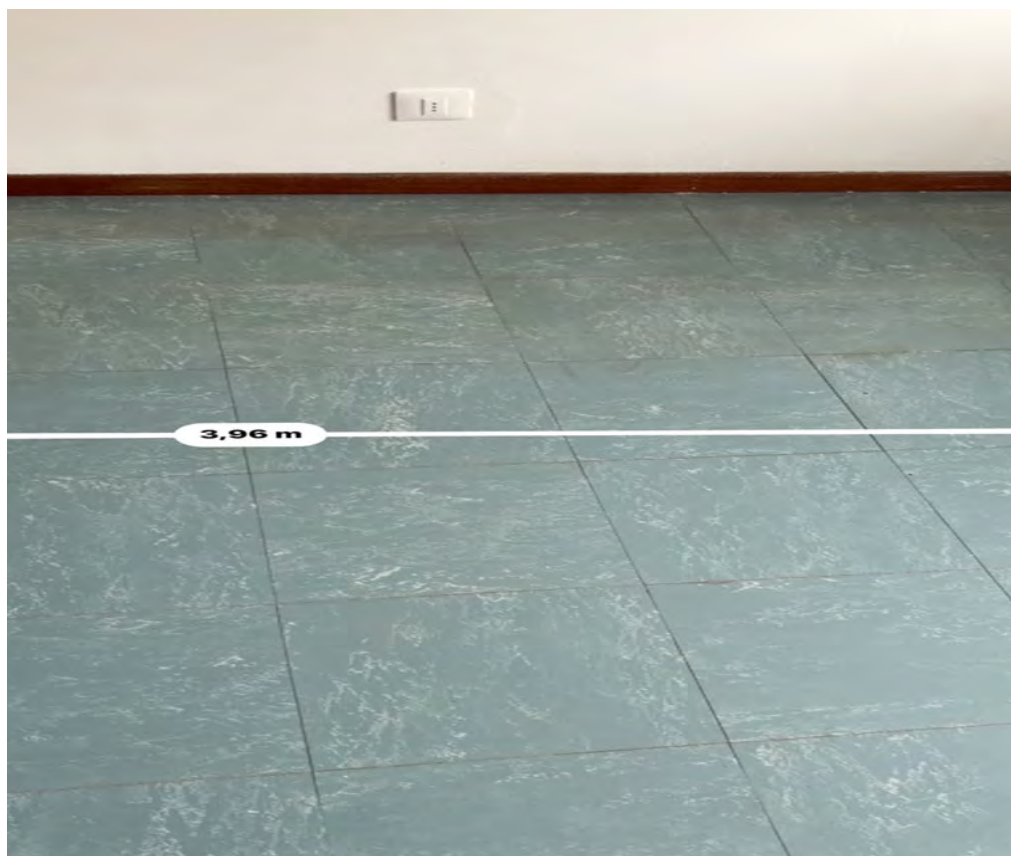
Foto 7 - vista pavimento in mattonelle viniliche colore azzurro – stanza lato ovest

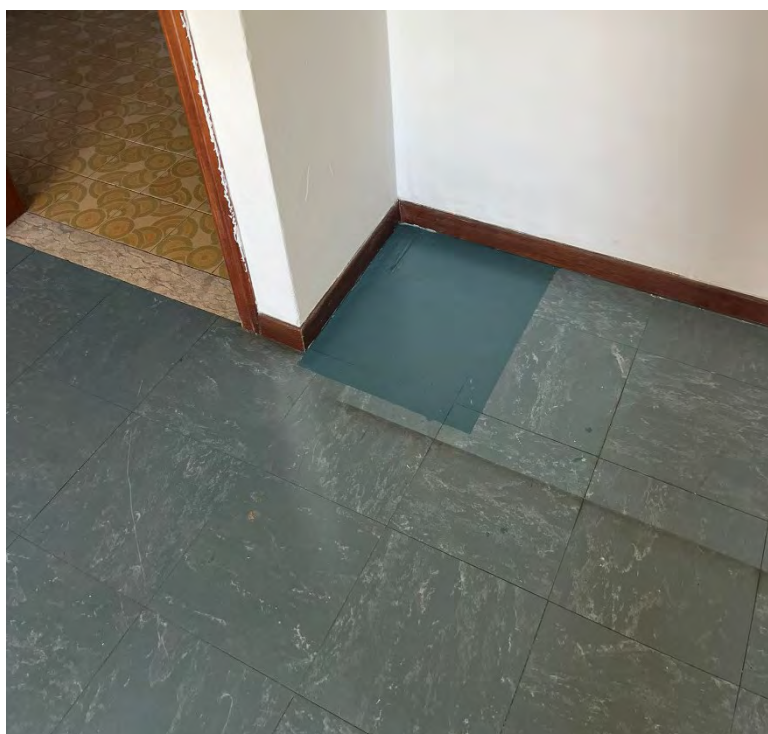
Foto 9 – vista della stanza lato ovest post incapsulamento

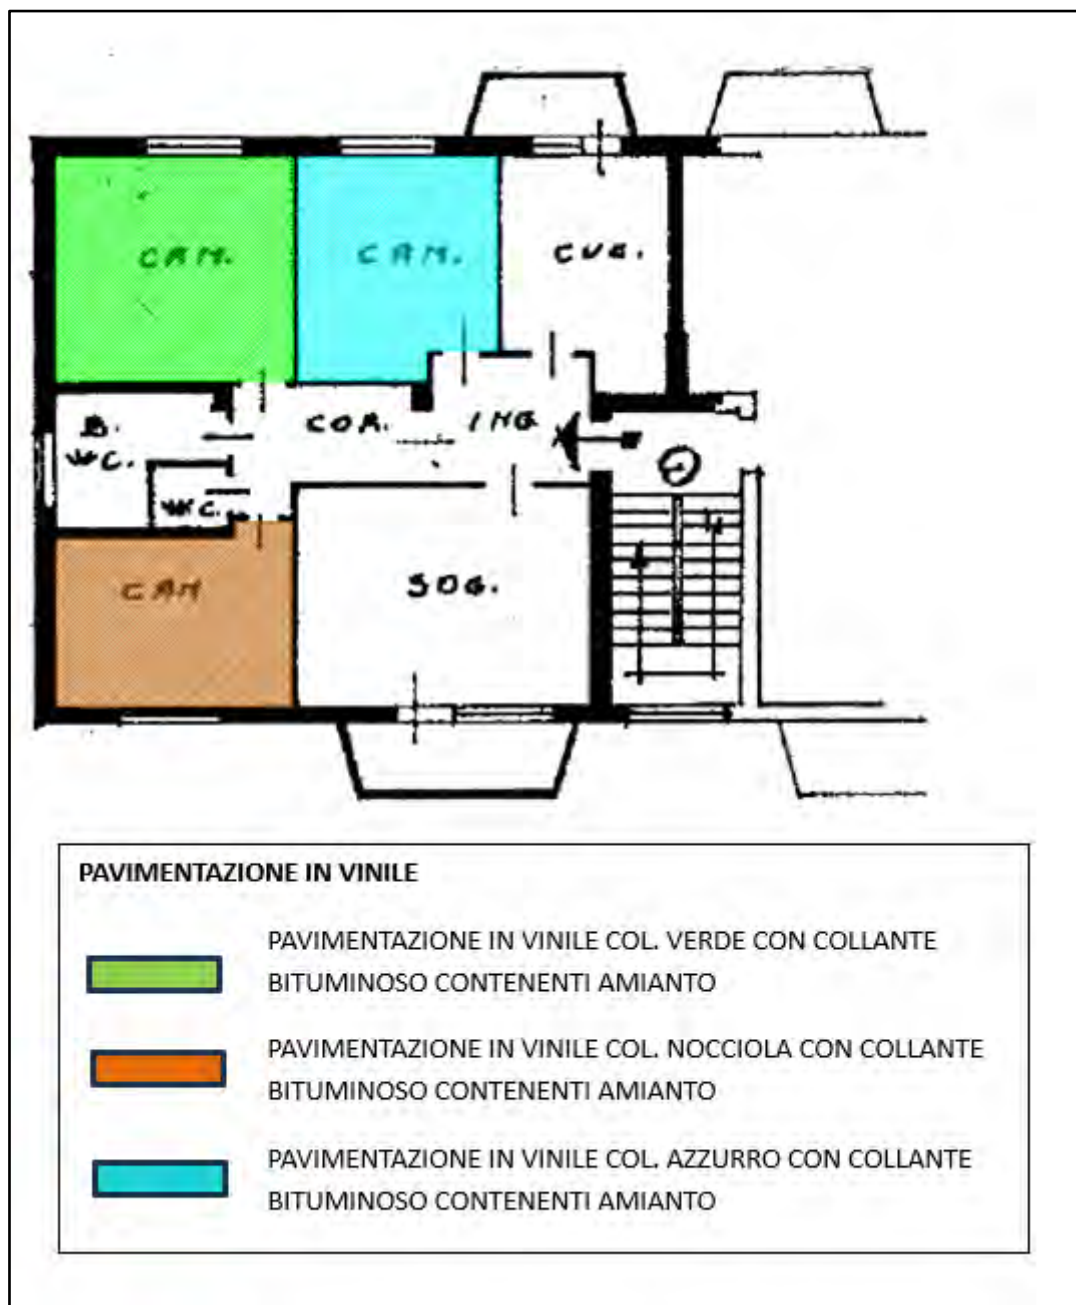
Fig. 5 – planimetria locali al primo piano con presenza amianto
