## DOCUMENTO DI VALUTAZIONE DEL RISCHIO

### CENSIMENTO E VALUTAZIONE DELLO STATO DEI MATERIALI CONTENENTI AMIANTO

**OGGETTO:** Relazione tecnica  
appartamento prop. A.T.E.R.  
Sito in via G. Cardan, 41 – PADOVA  
Codice unità A0000G22419860105 terzo piano

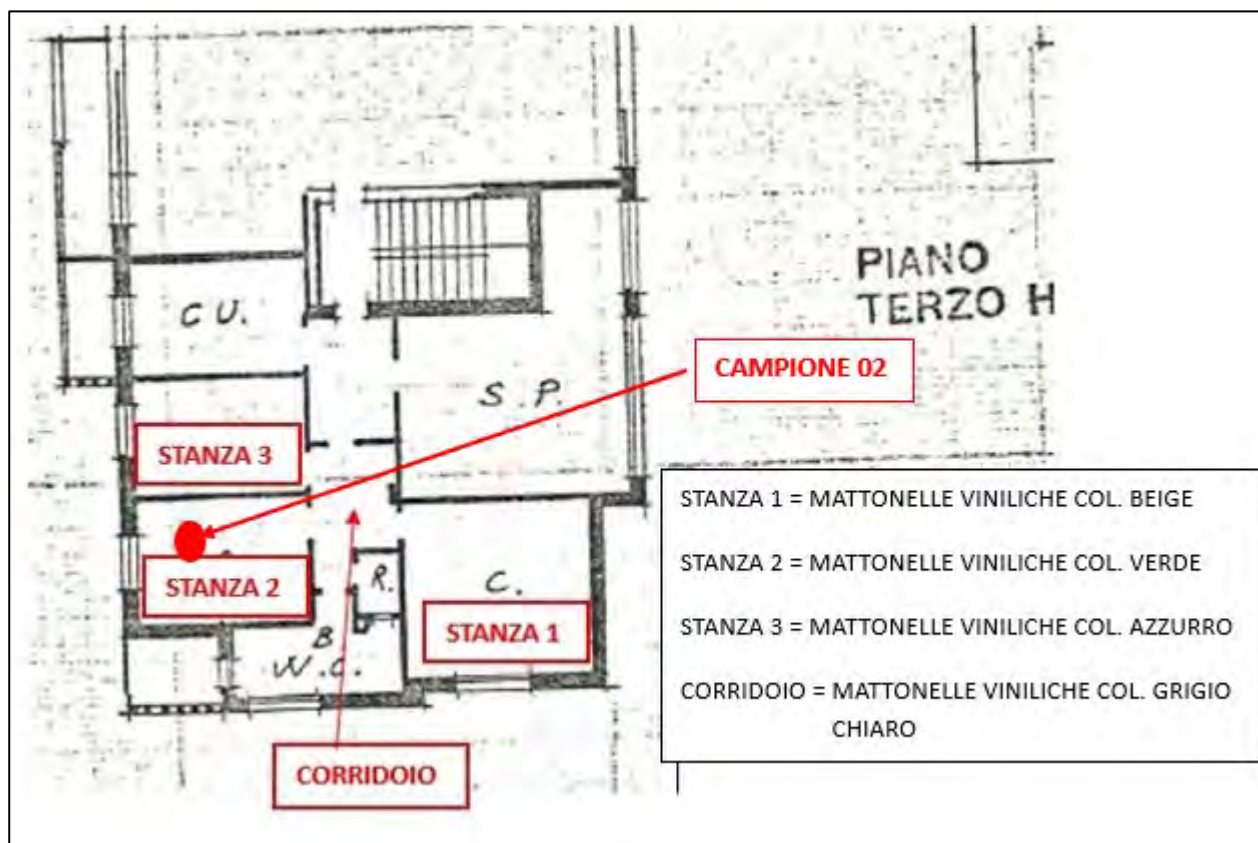
Fig. 1.3.2 – Pianta appartamento terzo piano, con indicazione punto di prelievo campione n. 02

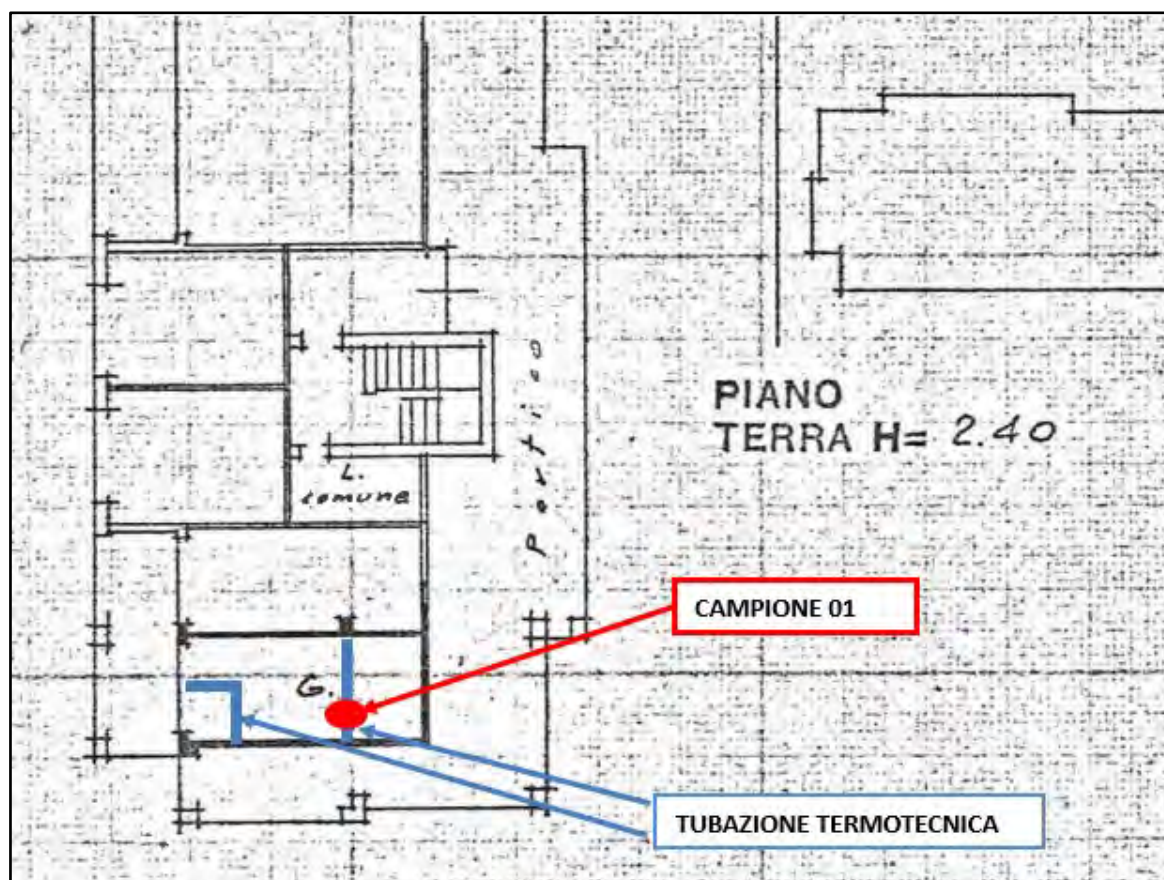
Fig. 1.3.3 - Pianta piano terra garage, con indicazione punto di prelievo campione n. 01

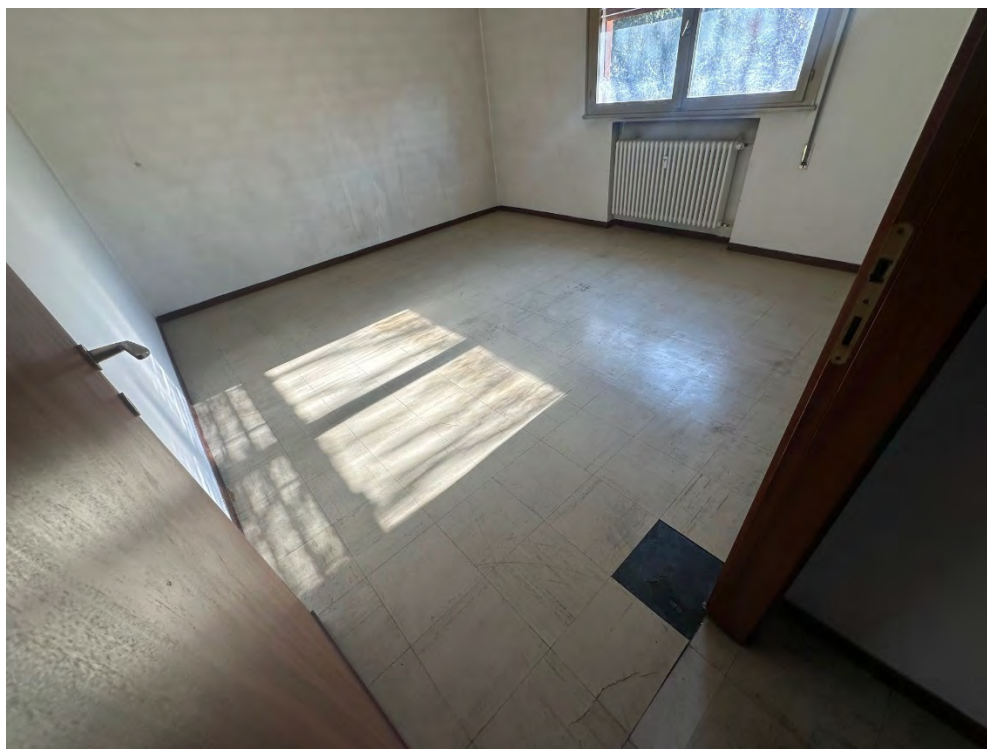
Foto 1 – stanza 1 mattonelle viniliche colore beige

Queste pavimentazioni sono state messe in sicurezza giusta Notifica ai sensi dell'art. 250 del D.Lgs. 81/08 e s.m.i., trasmessa all'AZIENDA ULSS N.6 – Servizio SPISAL competente per territorio, a mezzo PEC il giorno 22/05/2026.

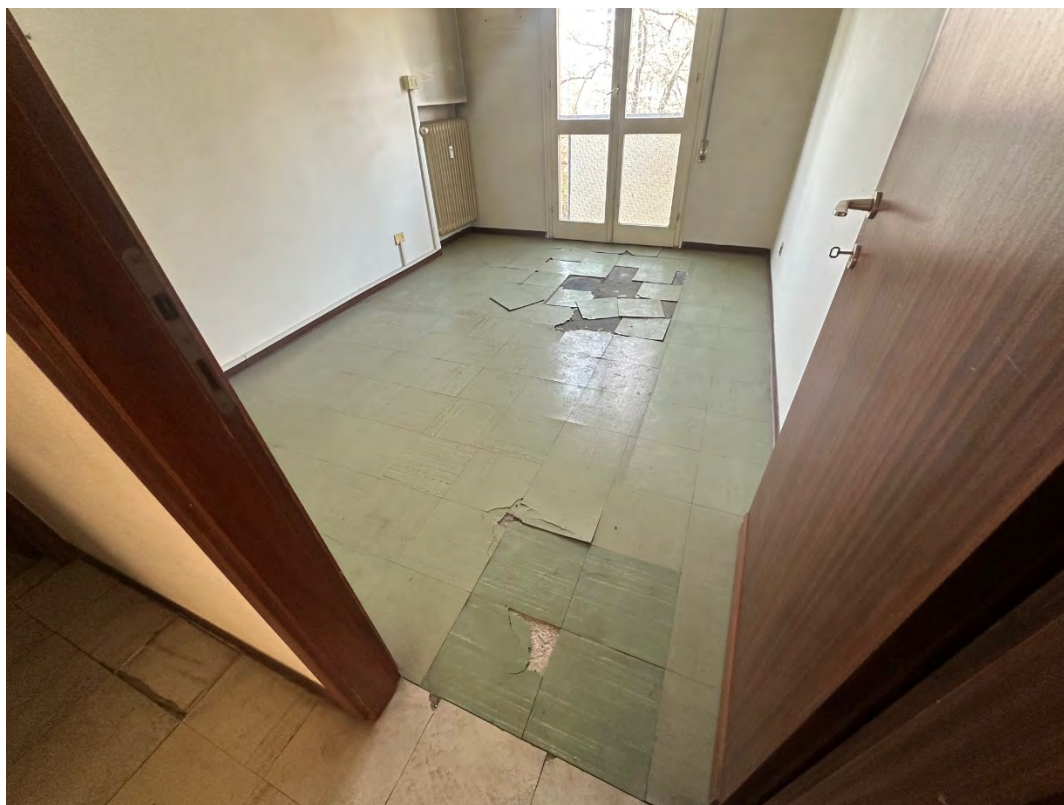
Foto 2 – stanza 2 mattonelle viniliche colore verde

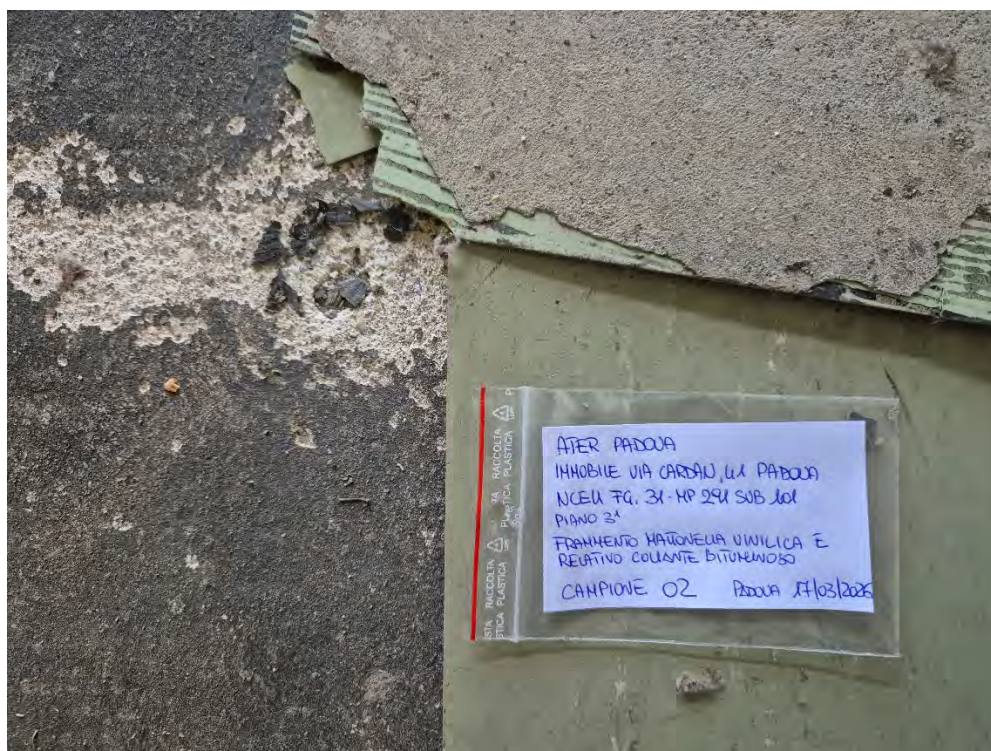
Foto 3 – campione 02 stanza 2 mattonelle viniliche colore verde

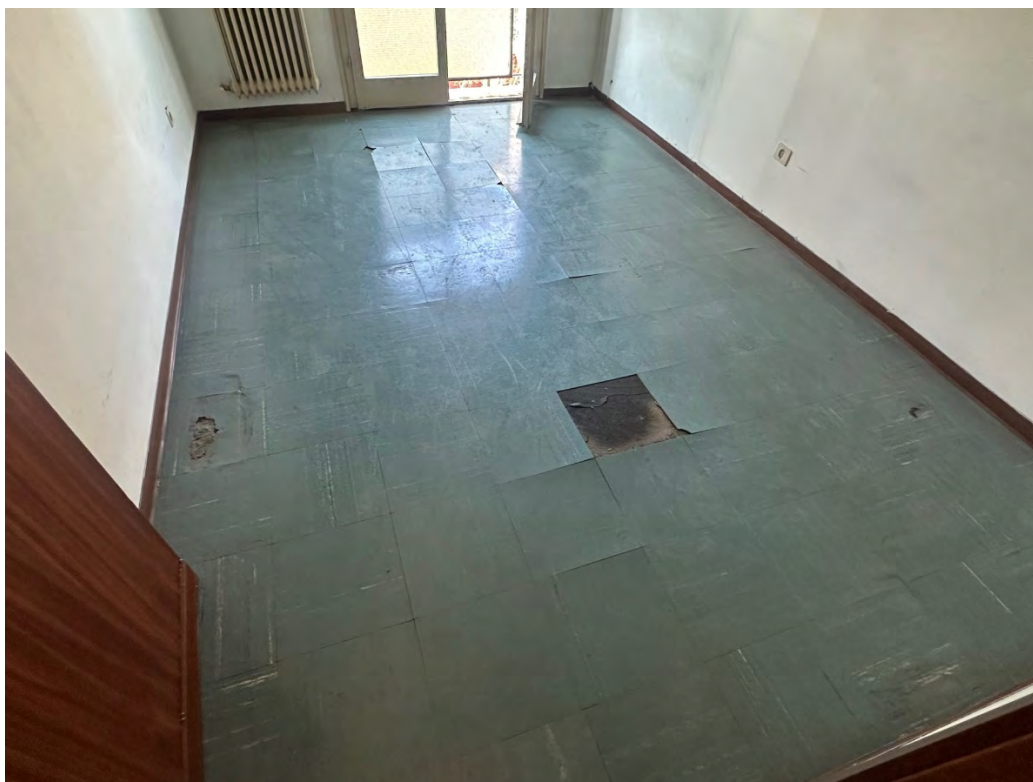
Foto 4 – stanza 3 mattonelle viniliche colore azzurro

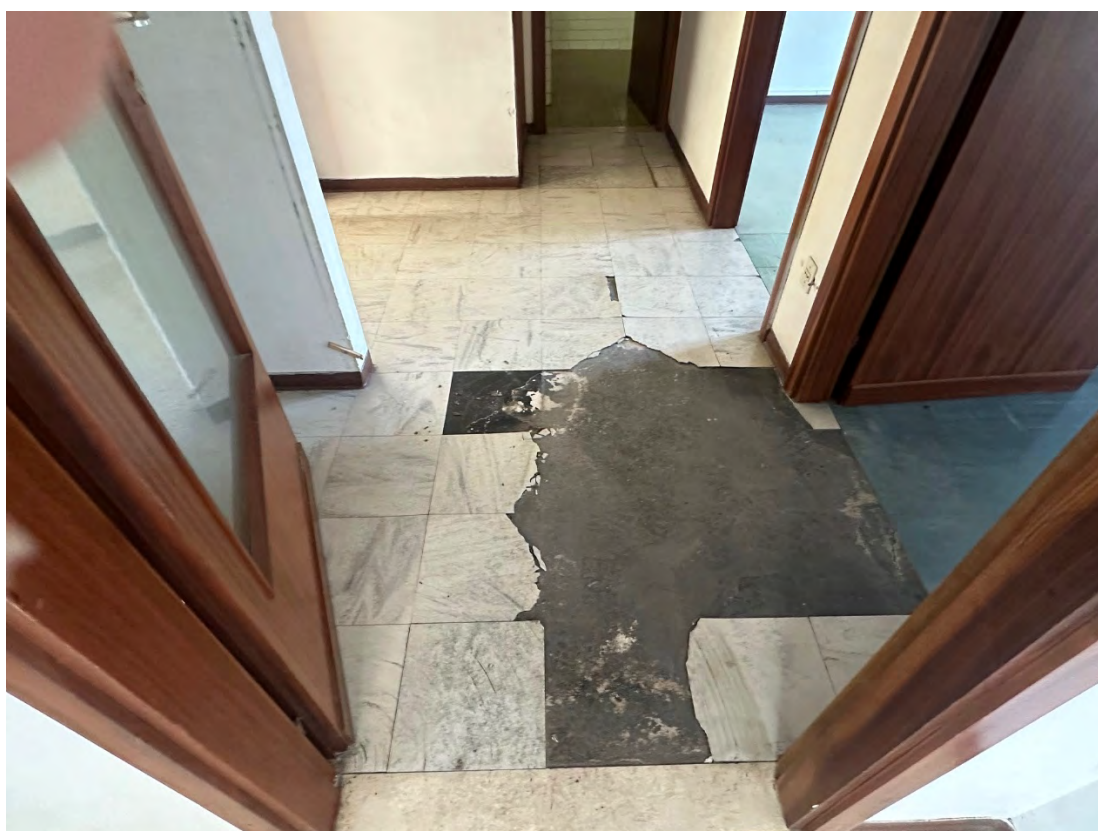
Foto 5 – locale corridoio con mattonelle viniliche colore grigio chiaro

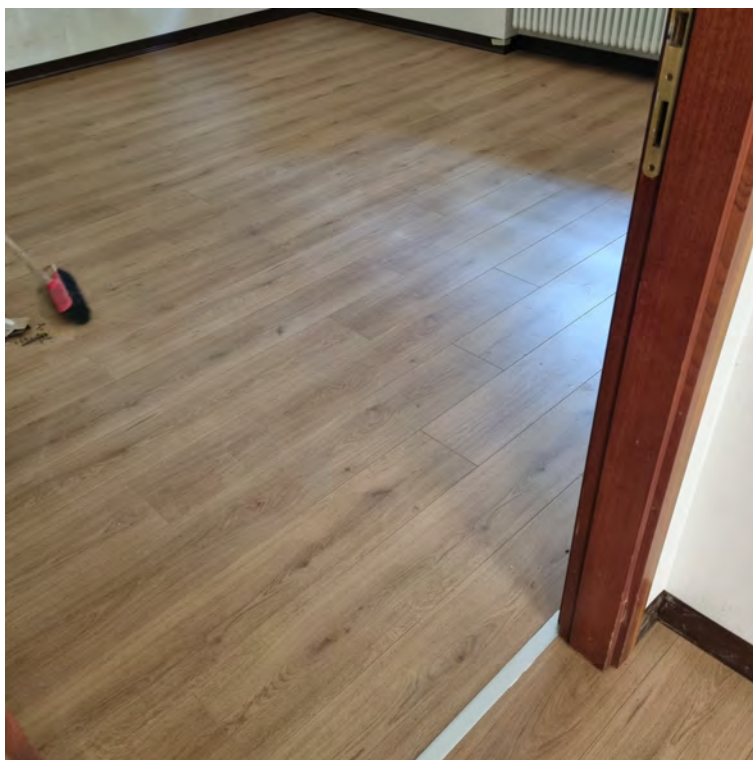
Foto 6 – vista pavimentazione stanza 01 dopo il confinamento

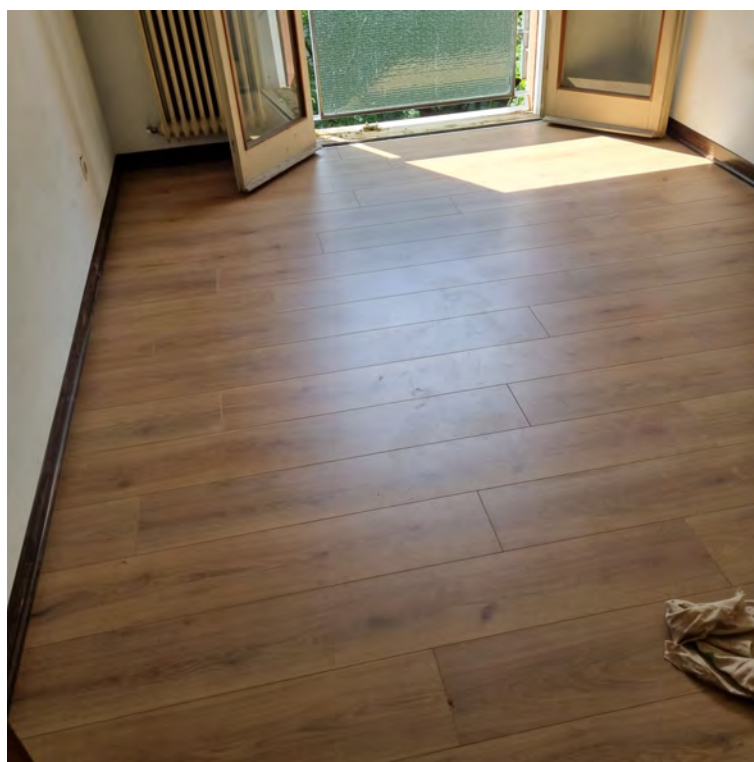
Foto 8 – vista pavimentazione stanza 03 dopo il confinamento

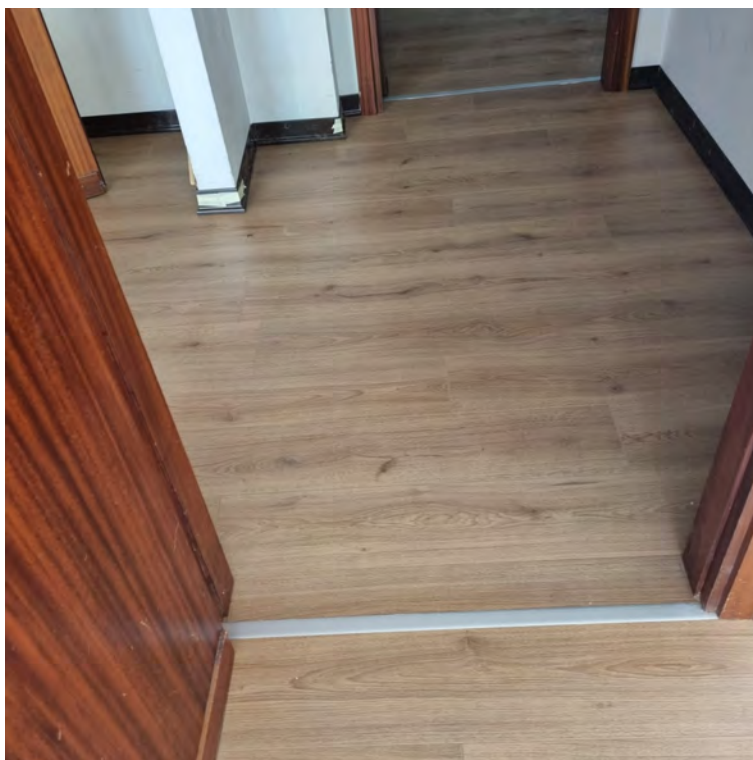
Foto 9 – vista pavimentazione corridoio dopo il confinamento

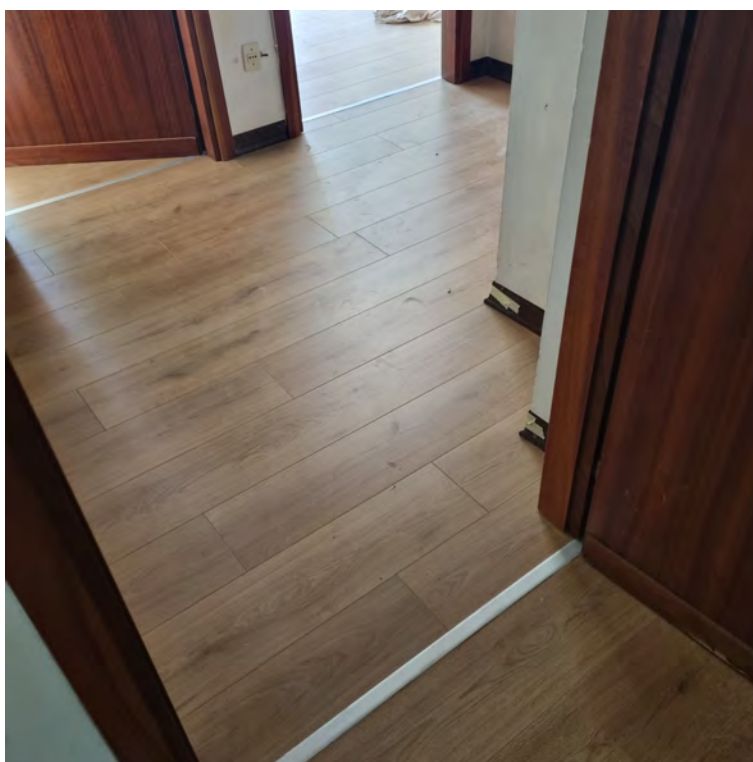
Foto 10 – vista complessiva delle pavimentazioni tre stanze e corridoio

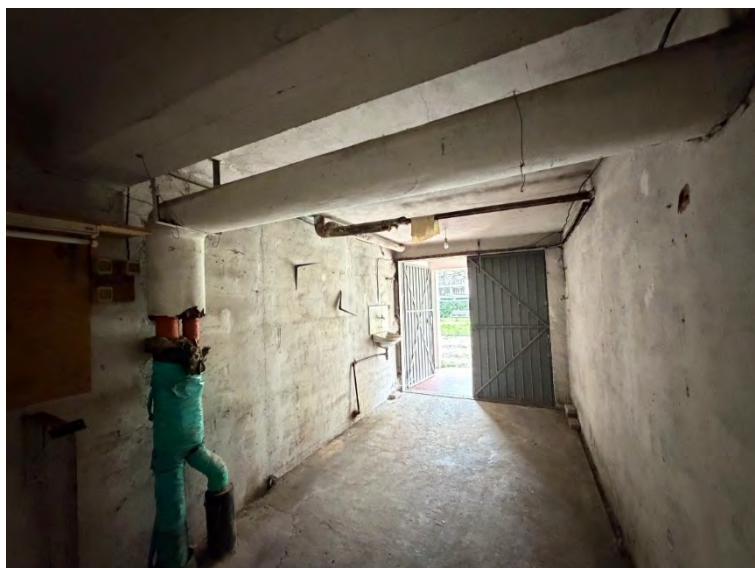
Foto 11 – vista tubazioni termotecniche garage

Queste tubazioni sono state messe in sicurezza giusta Notifica ai sensi dell'art. 250 del D.Lgs. 81/08 e s.m.i., trasmessa all'AZIENDA ULSS N.6 – Servizio SPISAL competente per territorio, a mezzo PEC il giorno 22/05/2026.

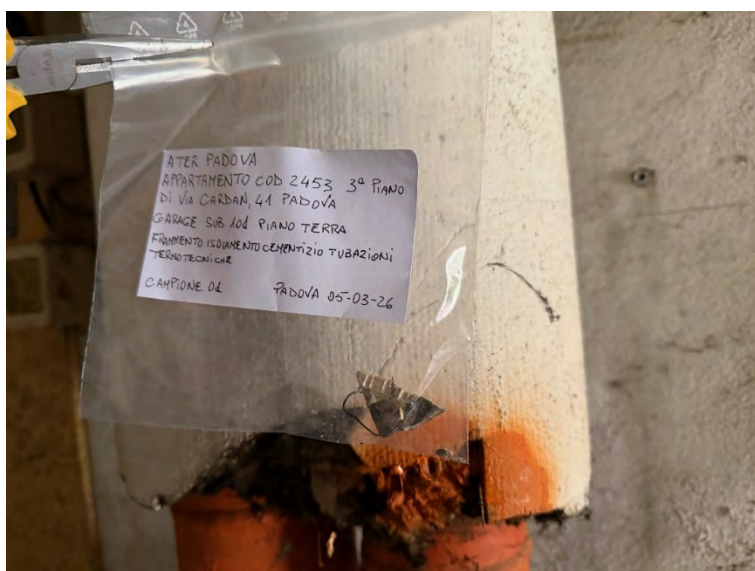
Foto 12 – campione 01 isolamento tubazione termotecnica garage

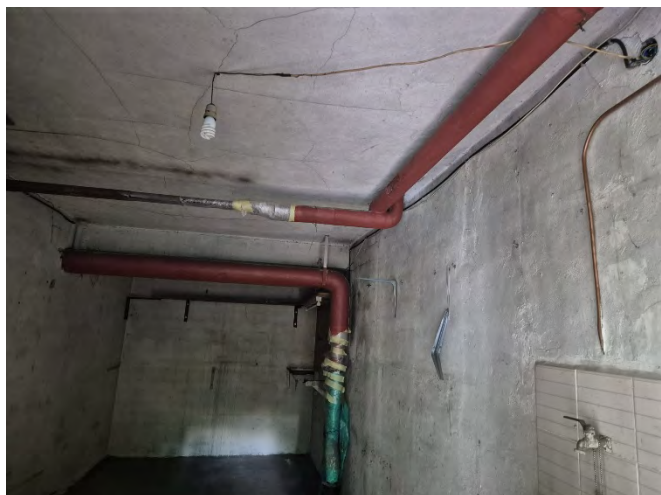
Foto 13 – vista incapsulamento tubazioni termotecniche garage

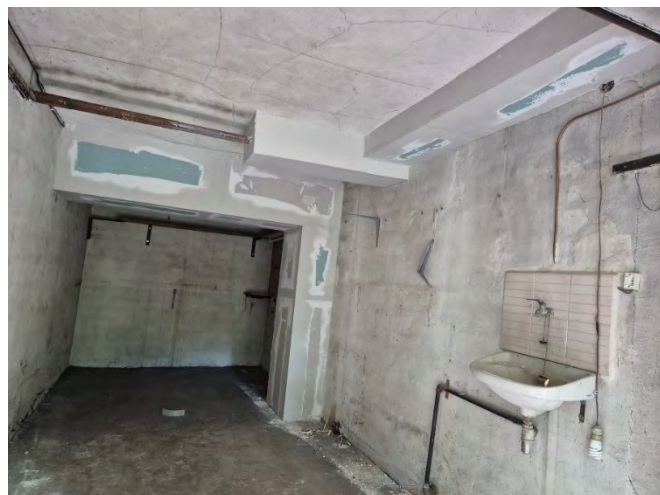
Foto 14 – vista confinamento tubazioni termotecniche garage

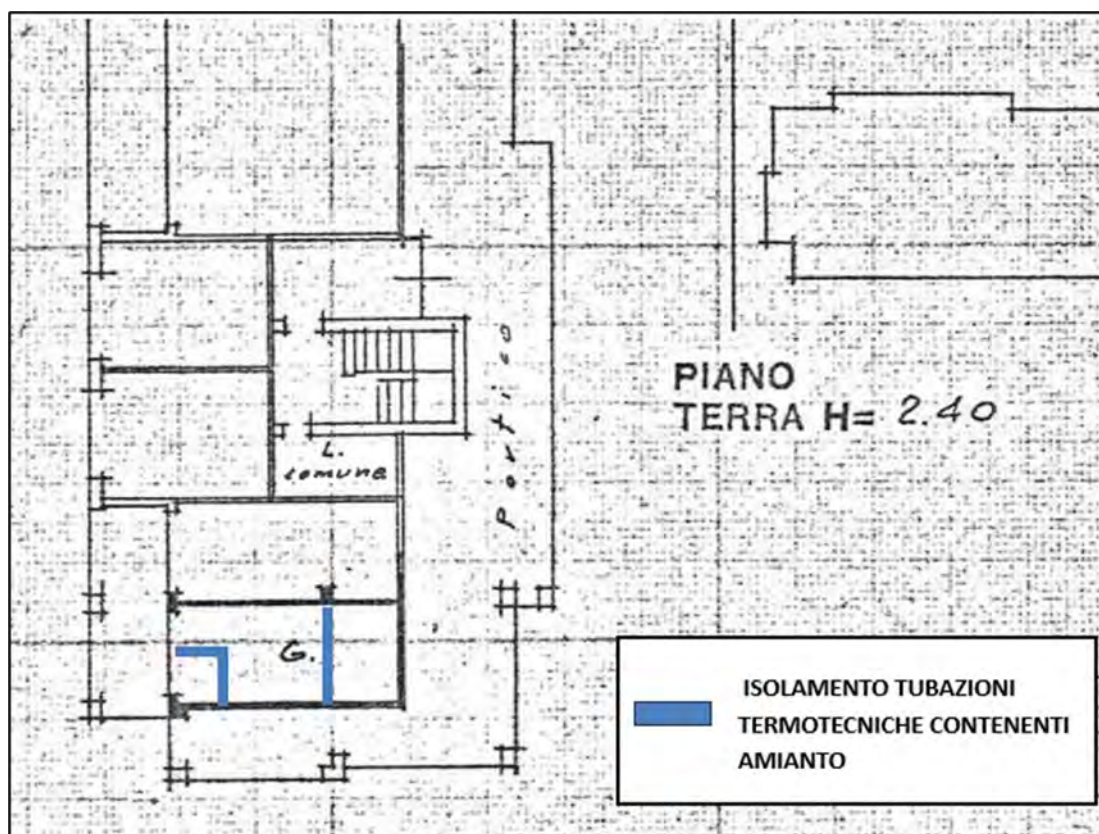
Fig. 4.1.3 – planimetria garage piano terra con isolamento tubazioni contenenti amianto
