**LAVORO DI  
MANUTENZIONE STRAORDINARIA CON  
EFFICIENTAMENTO ENERGETICO DI  
TRE FABBRICATI PER 21 ALLOGGI**

**COMUNE DI PADOVA  
VIA DA LONIGO CIVV. 3-5-7**

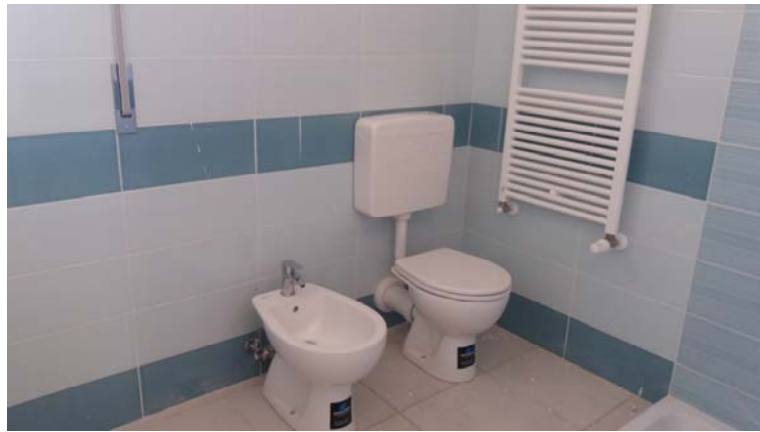
I nuovi bagni

- le tubazioni degli impianti sono state interamente sostituite;
- nei bagni, che sono stati ampliati, sono stati installati nuovi sanitari e nuove piastrelle in ceramica.

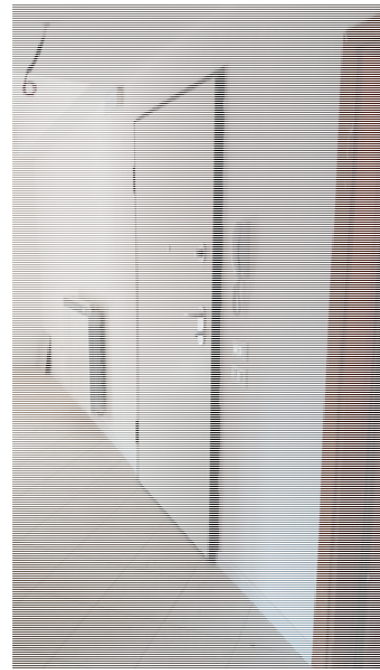
Portoncini d'ingresso blindati

- i portoncini di ingresso agli alloggi esistenti sono stati sostituiti con nuovi portoncini blindati;
- tutte le pareti e i soffitti degli alloggi sono stati tinteggiati;

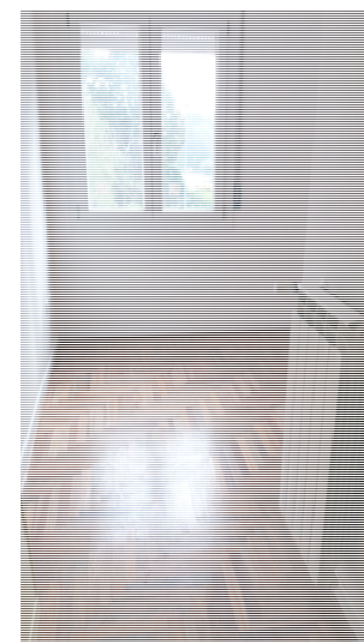
I pavimenti in legno recuperati

- sostituzione delle piastrelle in corrispondenza degli angoli cottura e nelle camere degli alloggi dove sono stati allargati i bagni;
- la pavimentazione lignea esistente è stata mantenuta recuperandola;

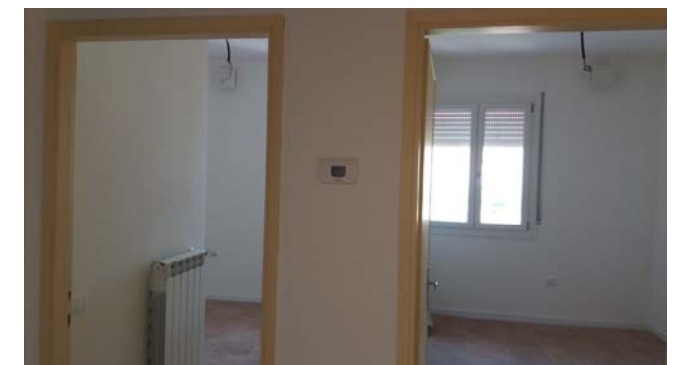
Le camere da letto
